## 潜水作業報告書

瀬戸内シーライン(株) 御中

- 船名 高速艇 “スーパー千鳥”
- 作業場所 中町港 棧橋
- 作業日時 令和5年9月1日 13:30~14:00
- 作業内容 高速艇 “スーパー千鳥” 返還に伴う船底調査
- 使用機材 スクーバーセット 2セット  
水中デジタルカメラ 1セット
- 作業項目 (1) 船底の損傷状況を調査する。  
(2) 前項(1)についての水中写真撮影を行う。
- 作業結果 (1)
  - 左舷側シャフトブラケット付近の亜鉛板の欠損を確認した。(写真帳No,38)
  - 残存している亜鉛板は、8~9割ほどであった。
  - 全般的に塗装は健全であったが、一部分で剥離とフジツボの付着が確認された。
  - シーチェストの外観は綺麗であったが、格子内側にフジツボが確認された。
  - その他、大きな変状は確認できなかった。(2)

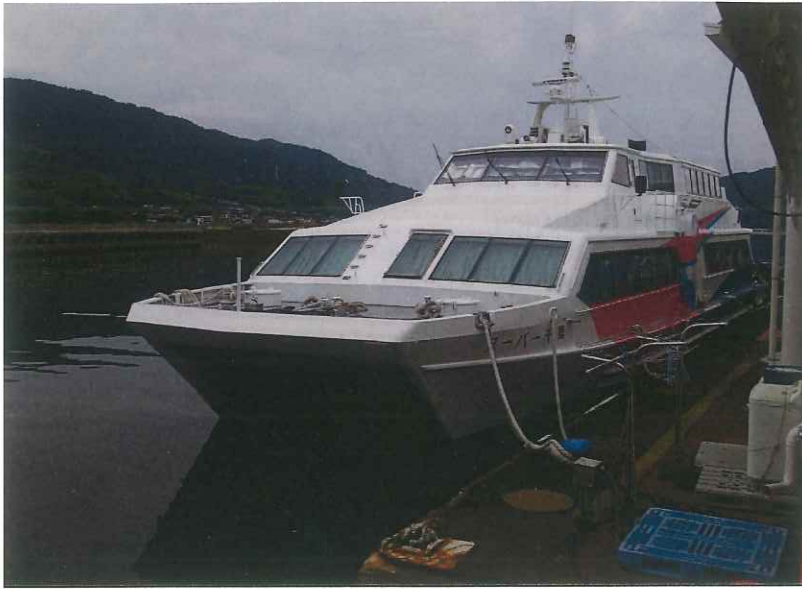
No 1

高速艇 "スーパー千鳥"

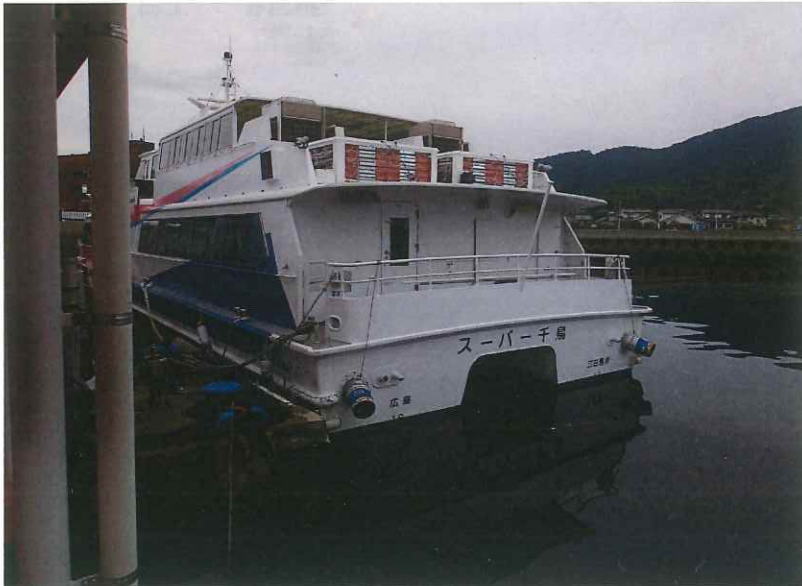
No 2

高速艇 "スーパー千鳥"

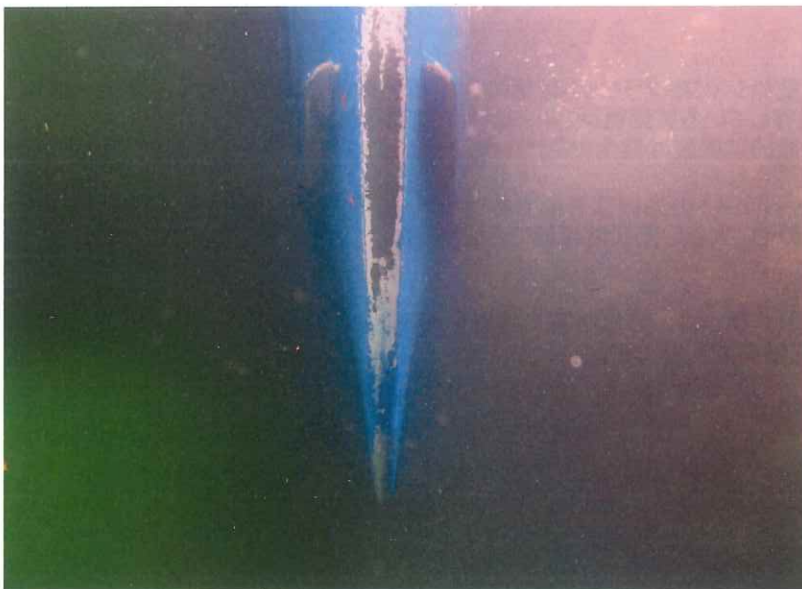
No 3

左舷船首側

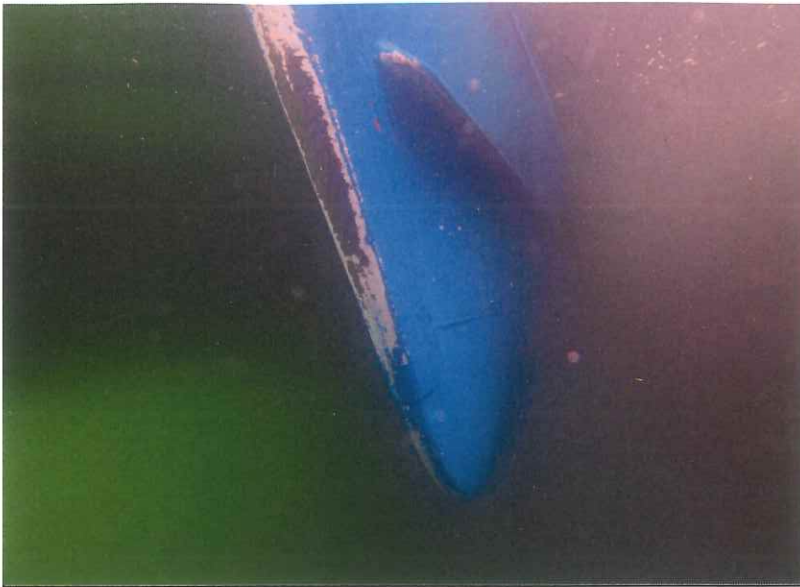
No 4

左舷船首側

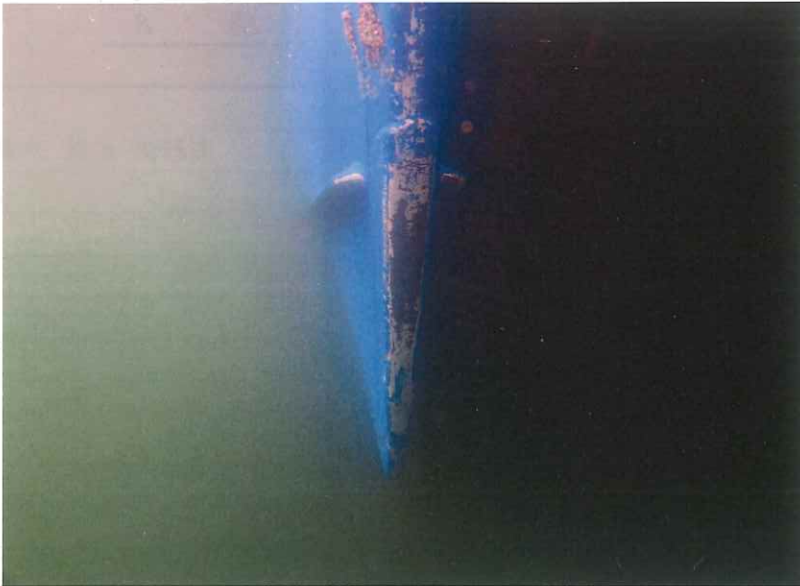
No 5

右舷船首側

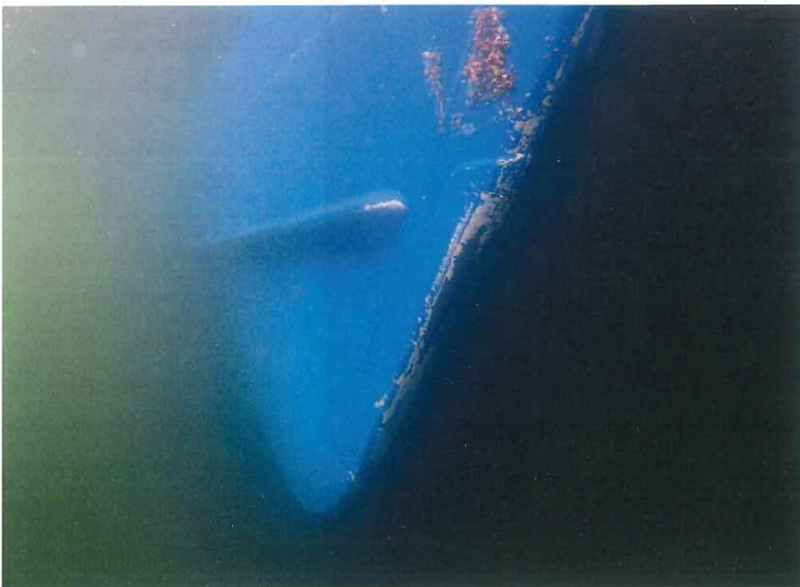
No 6

右舷船首側

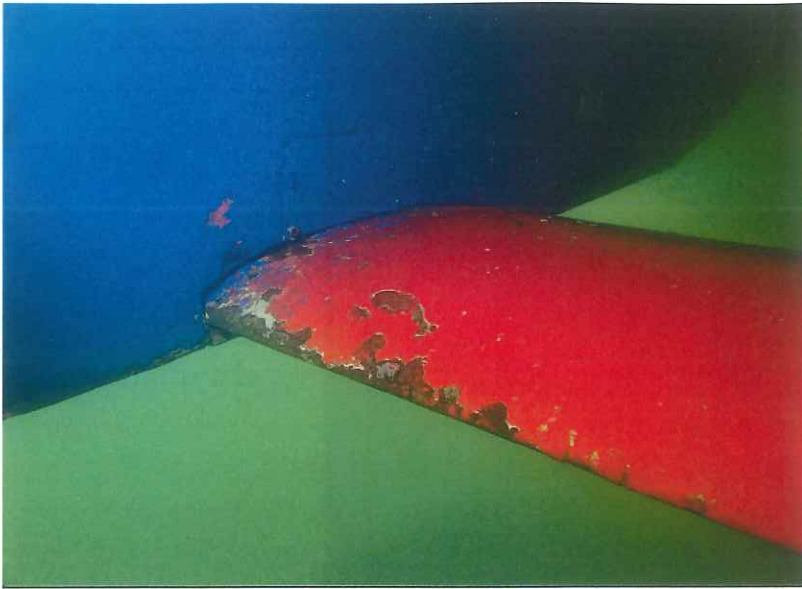
No 7

右舷側 前翼 内側

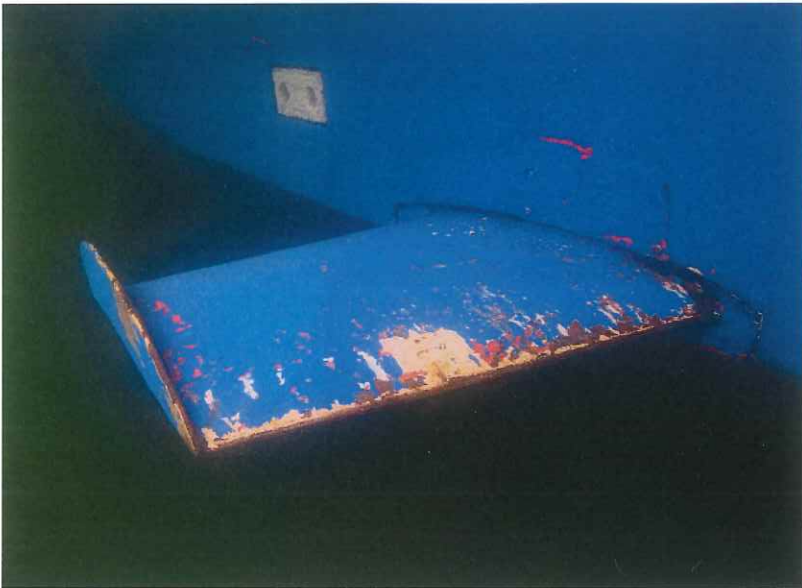
No 8

右舷側 前翼 外側

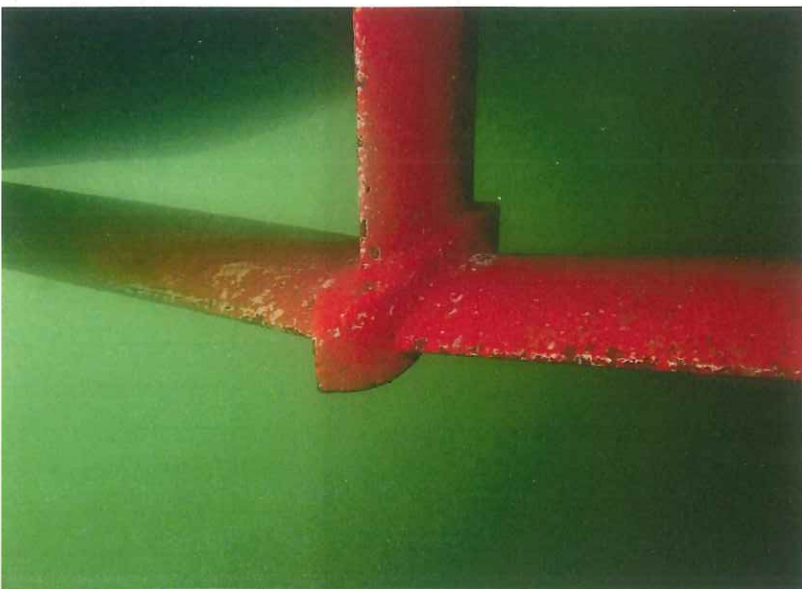
No 9

前翼 センター

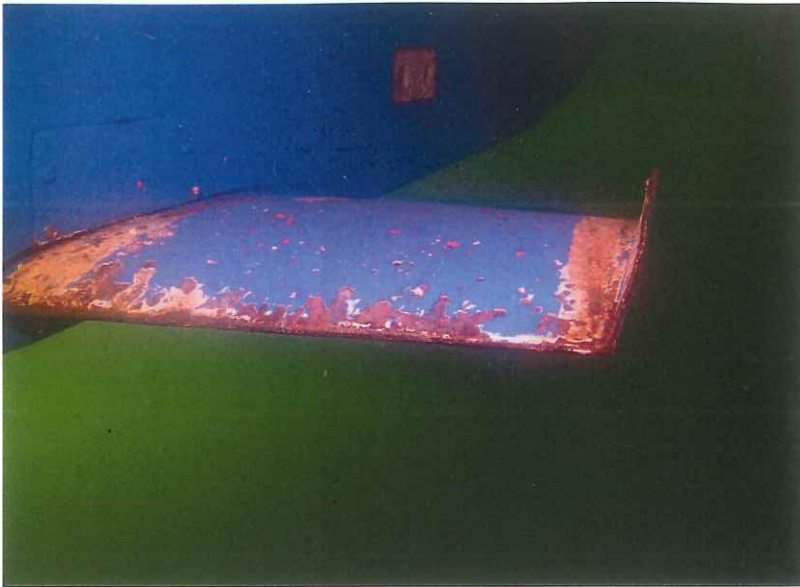
No 10

左舷側 前翼 外側

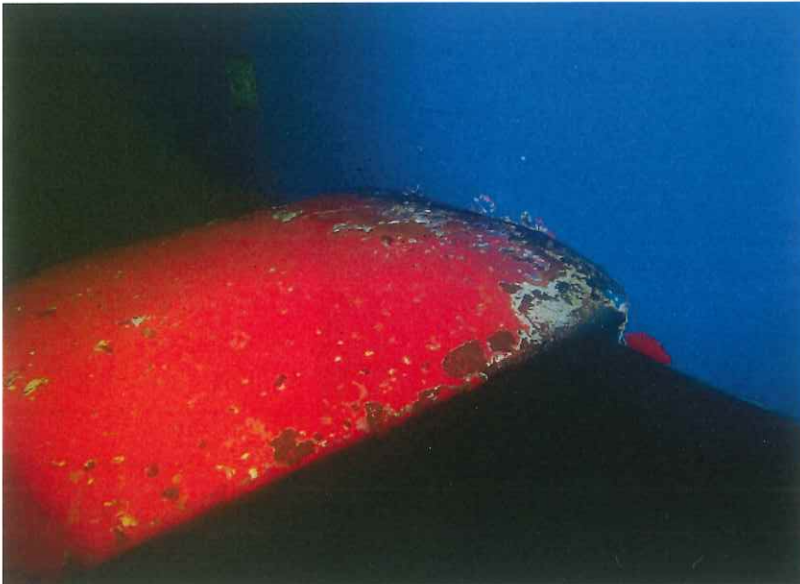
No 11

左舷側 前翼 内側

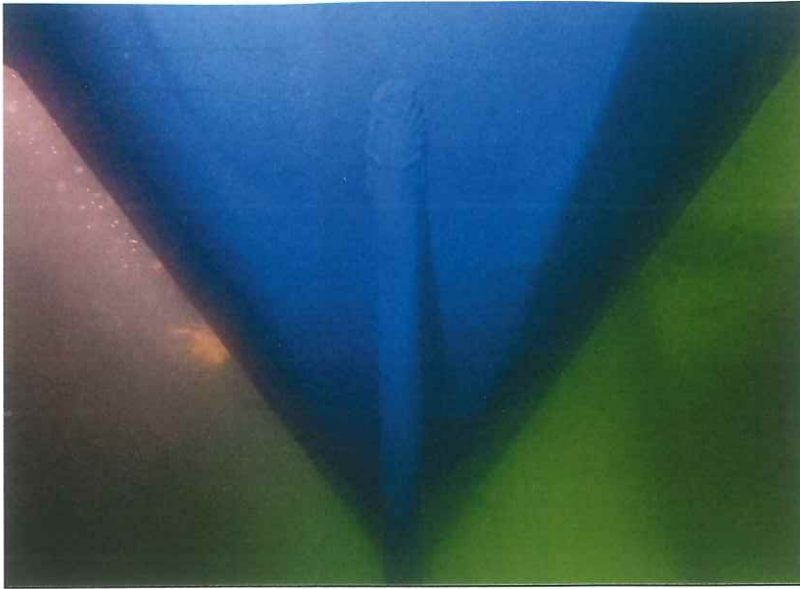
No 13

左舷側

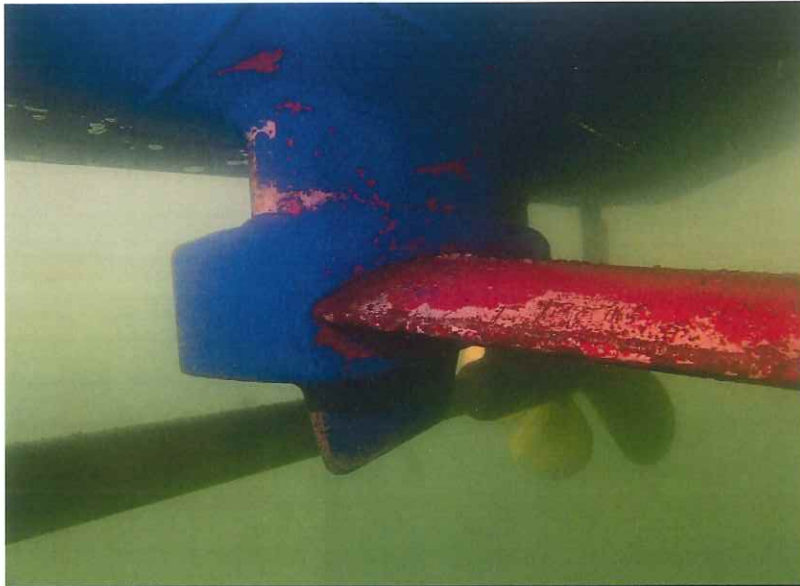
No 14

右舷側 後翼 内側

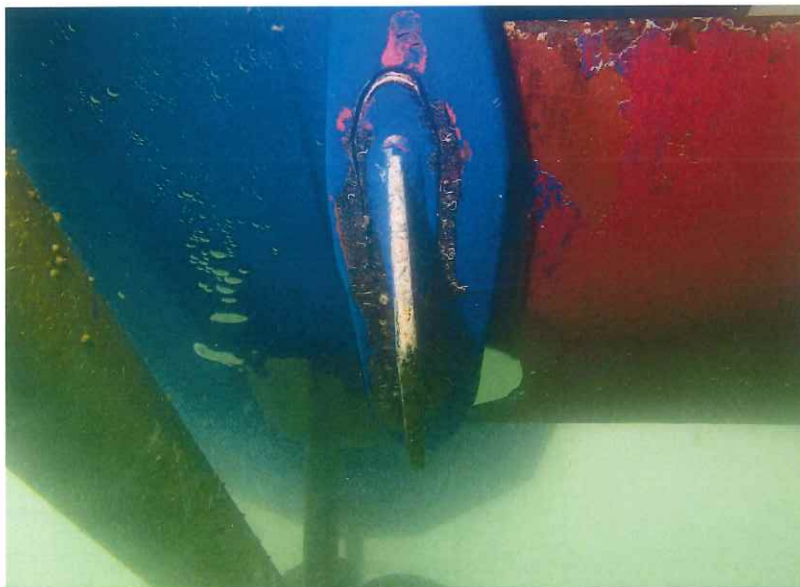
No 15

右舷側 後翼

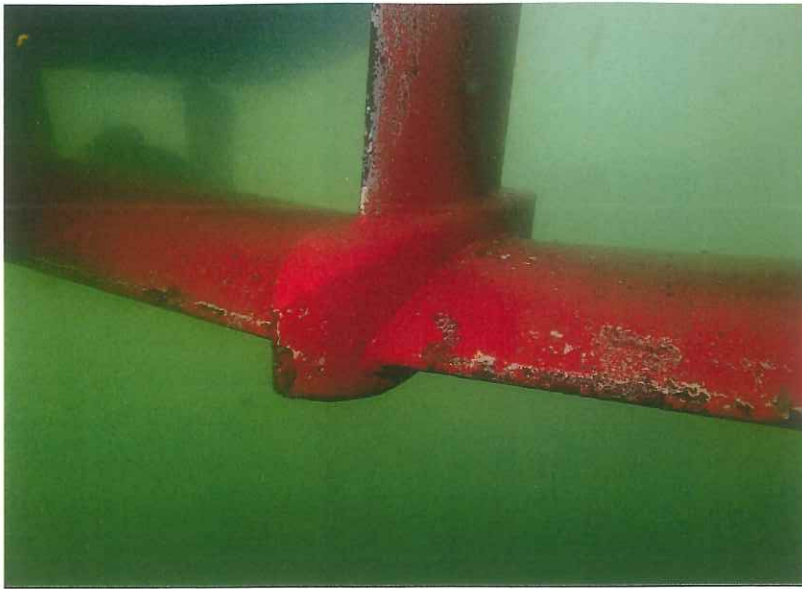
No 16

左舷側 後翼 センター

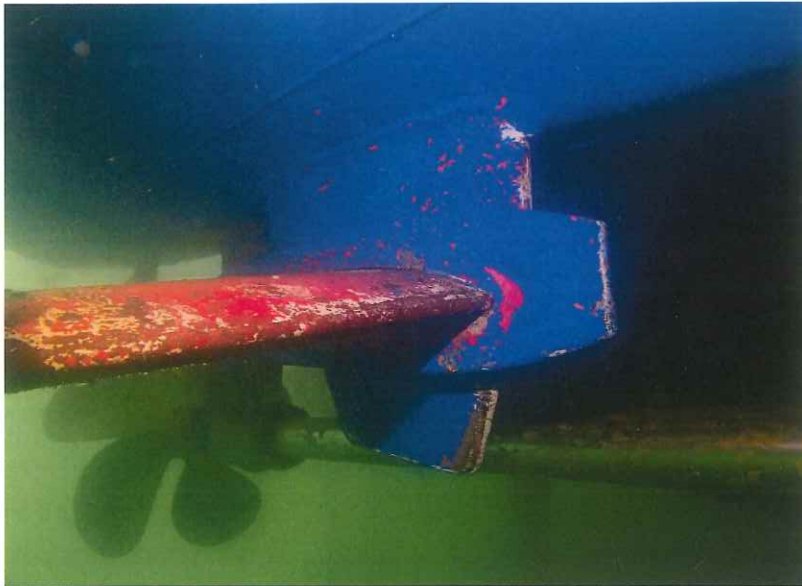
No 17

左舷側 後翼

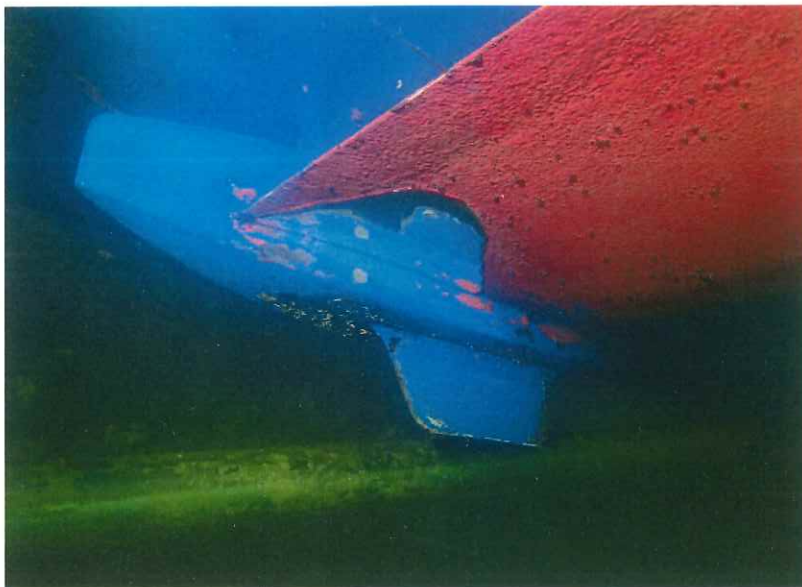
No 18

左舷側 後翼

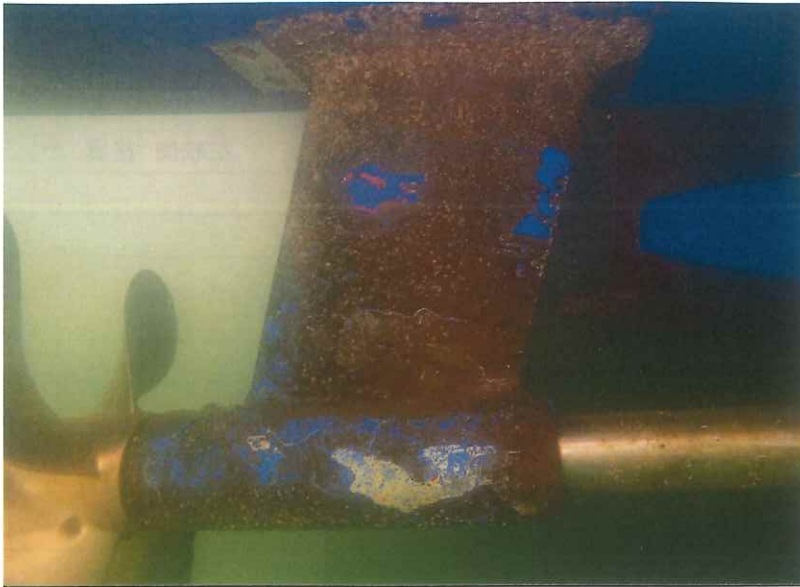
No 19

右舷側  
シャフトブラケット

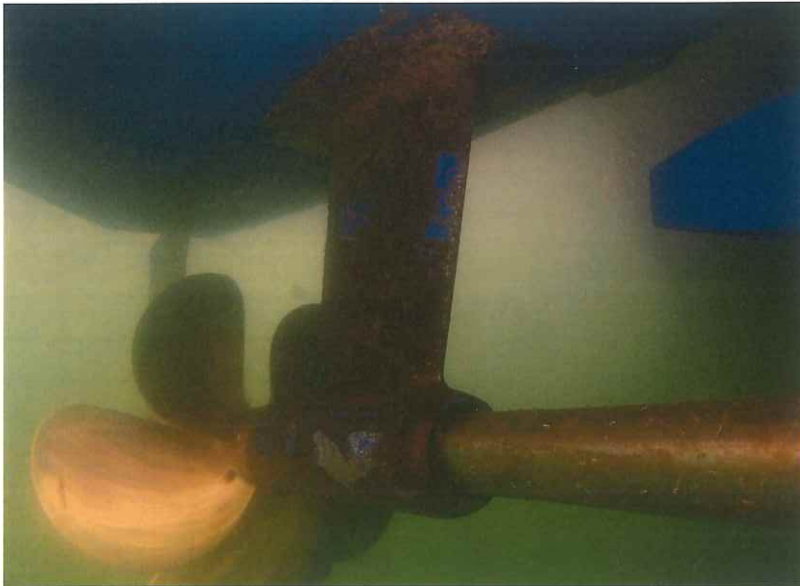
No 20

左舷側  
シャフトブラケット

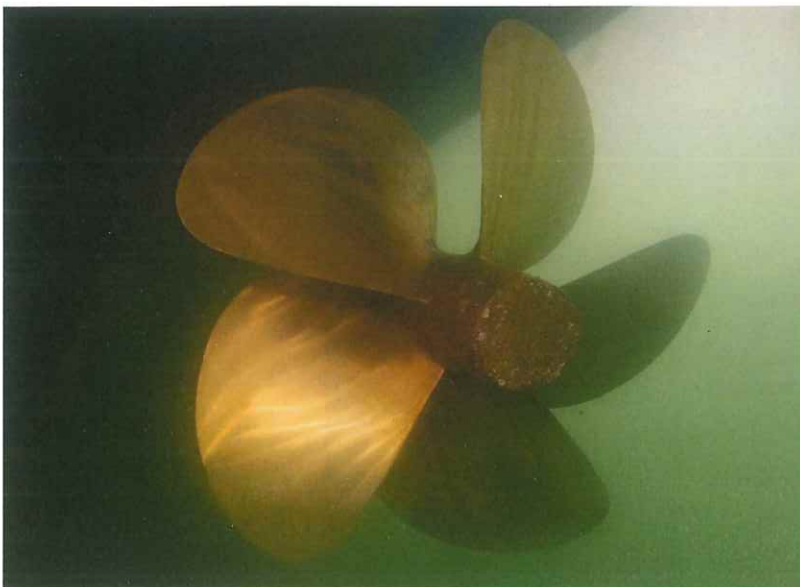
No 21

右舷側  
プロペラ

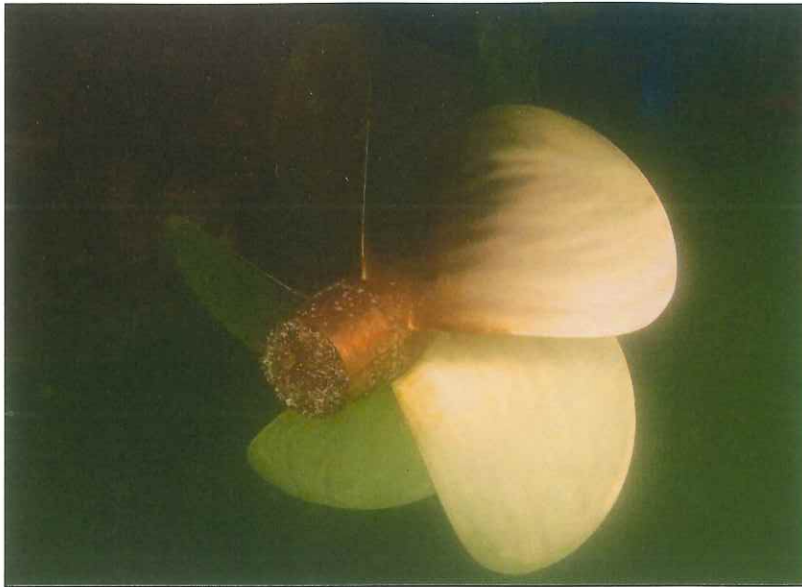
No 22

左舷側  
プロペラ

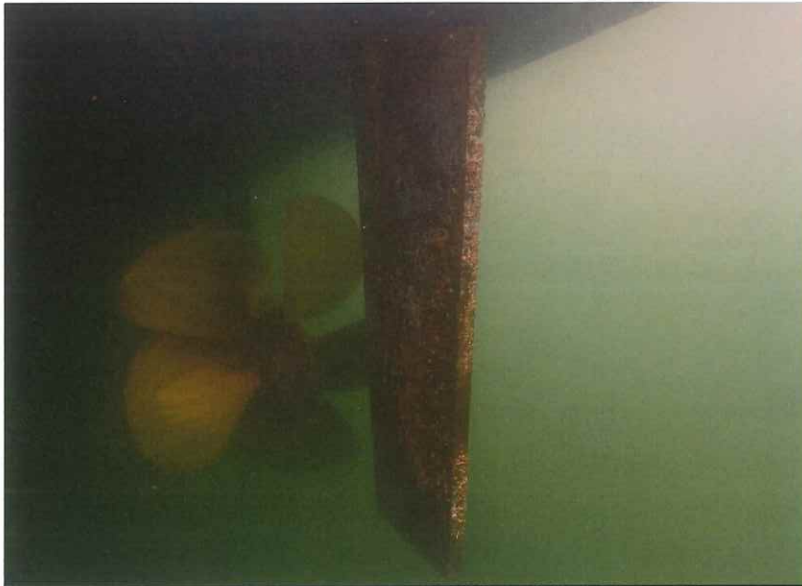
No 23

右舷側  
ラダー

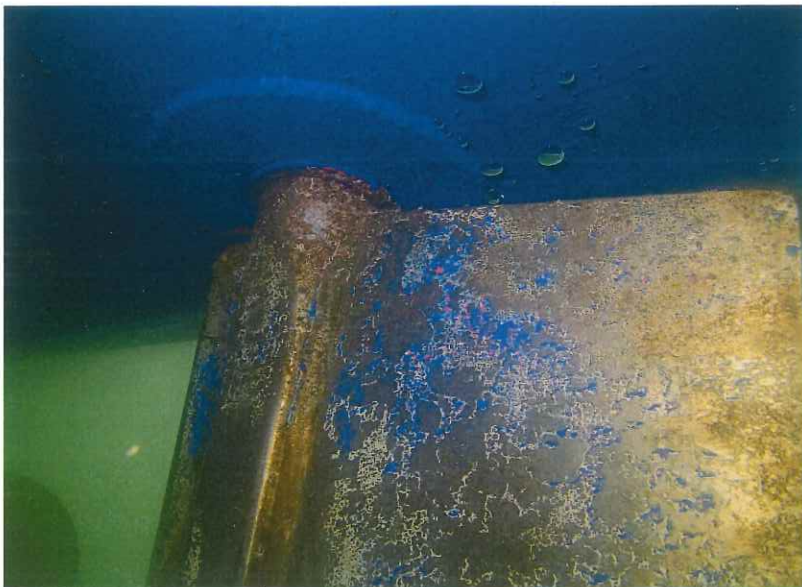
No 24

右舷側  
ラダー

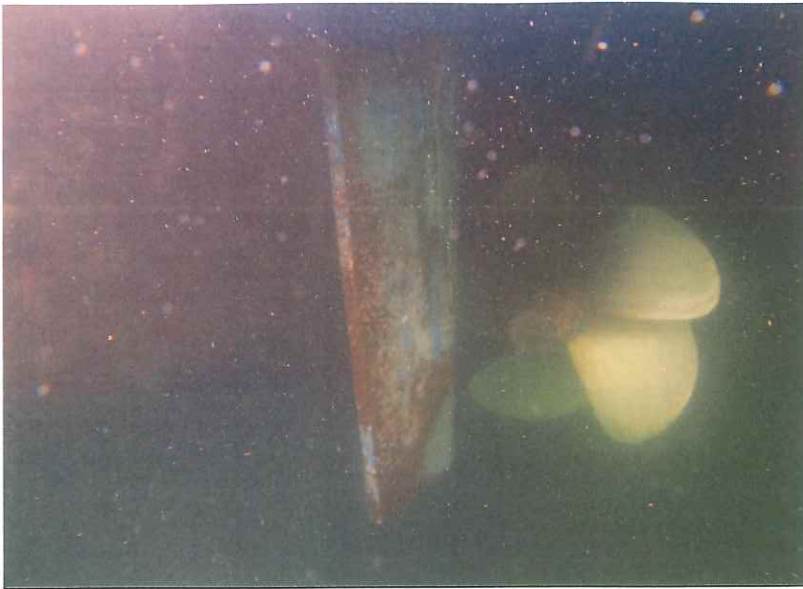
No 25

左舷側  
ラダー

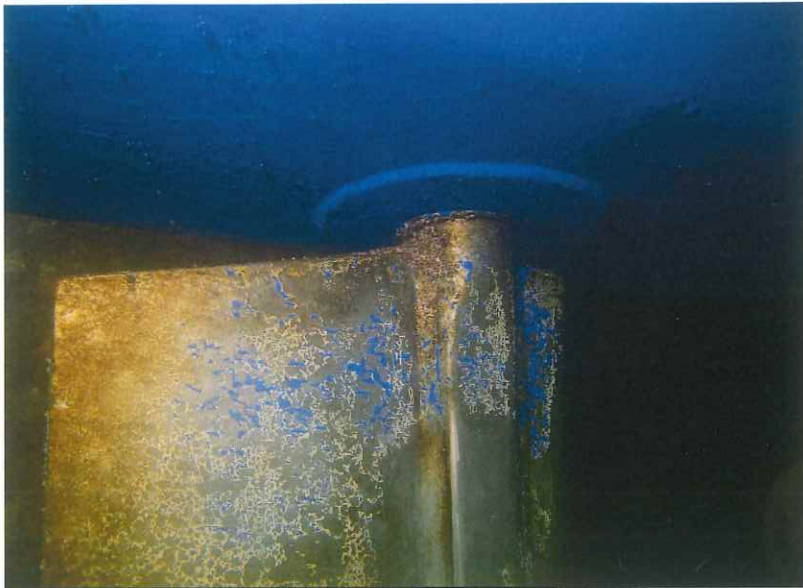
No 26

左舷側  
ラダー

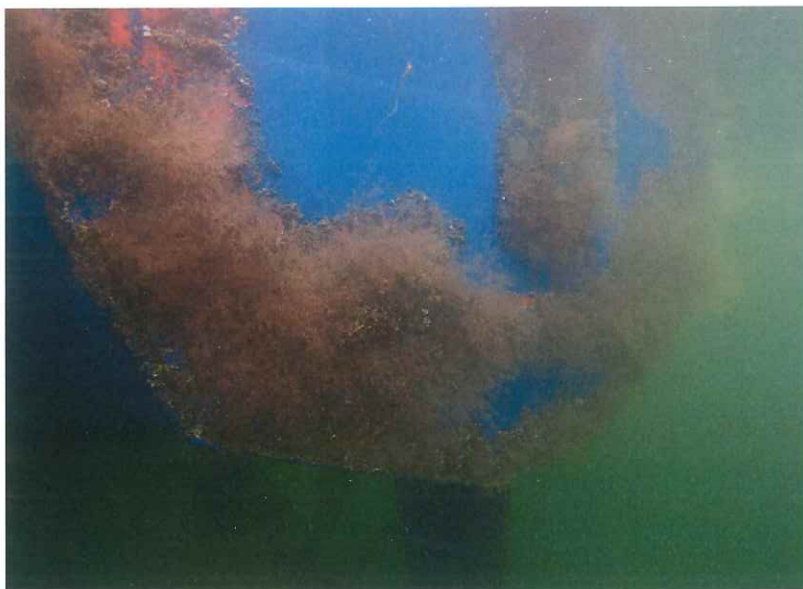
No 27

右舷側  
船尾

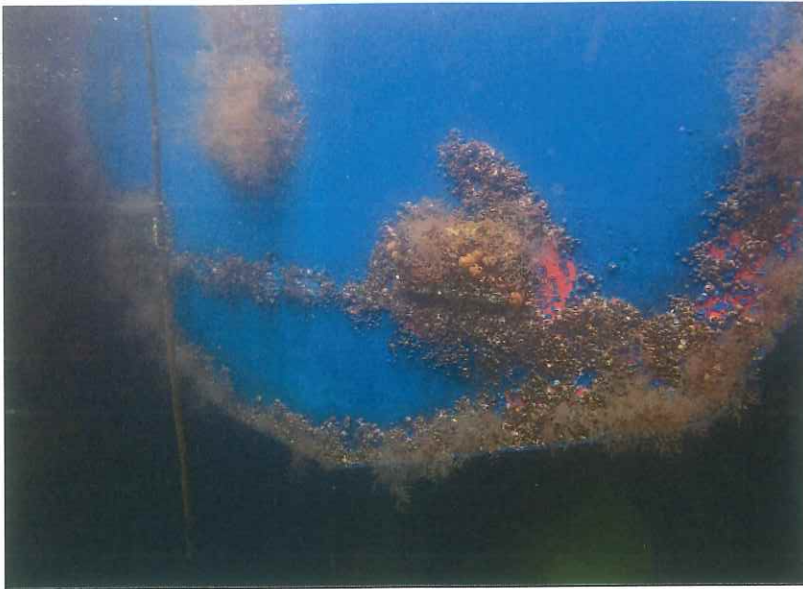
No 28

左舷側  
船尾

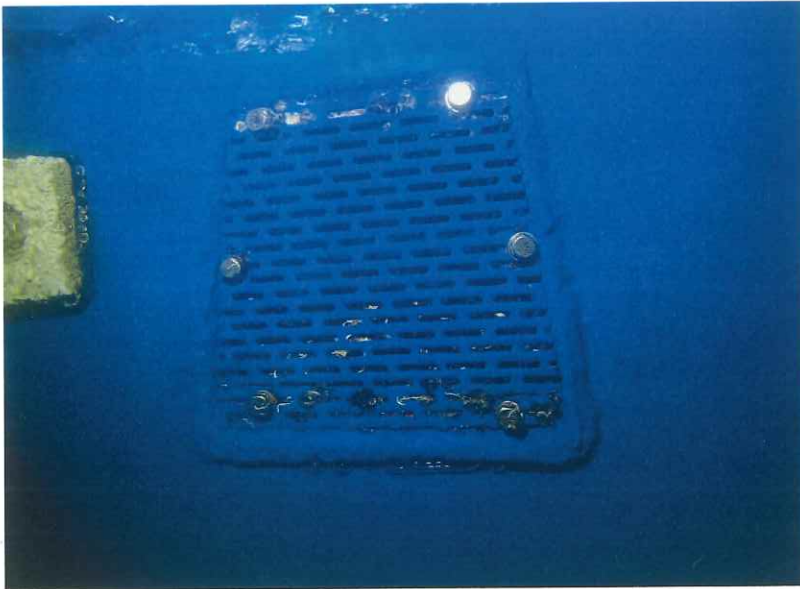
No 29

右舷側  
シーチェスト

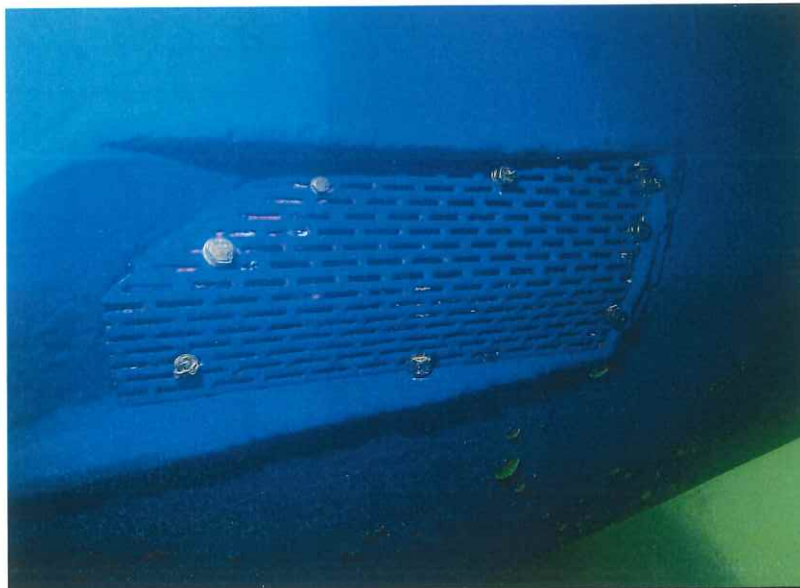
No 30

左舷側  
シーチェスト

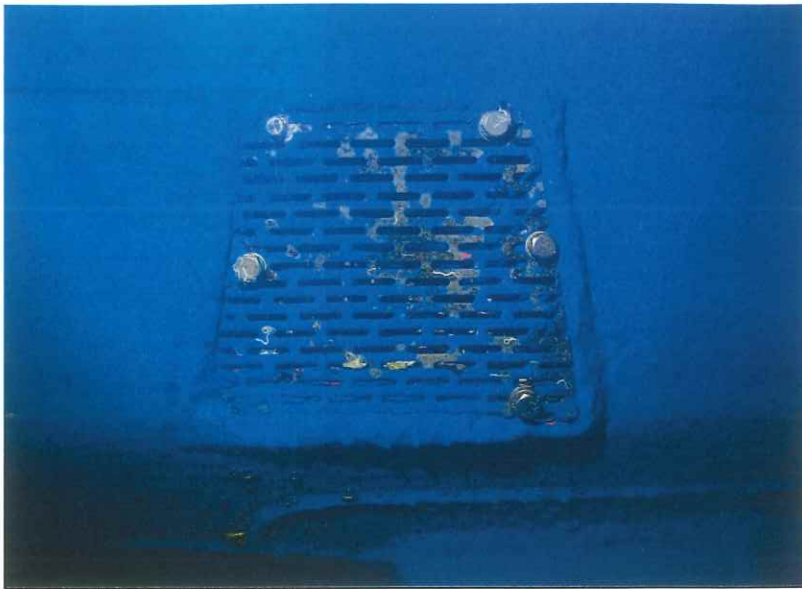
No 31

左舷側  
シーチェスト

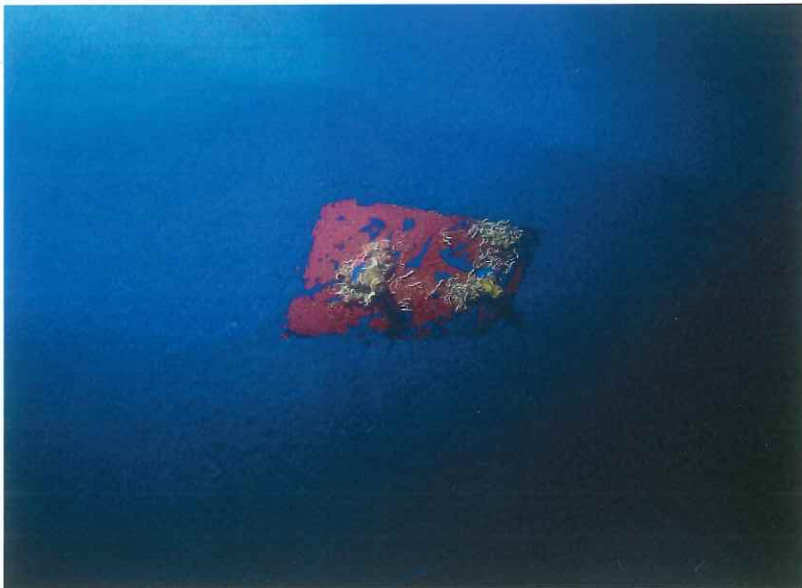
No 32

左舷側  
垂鉛板脱落

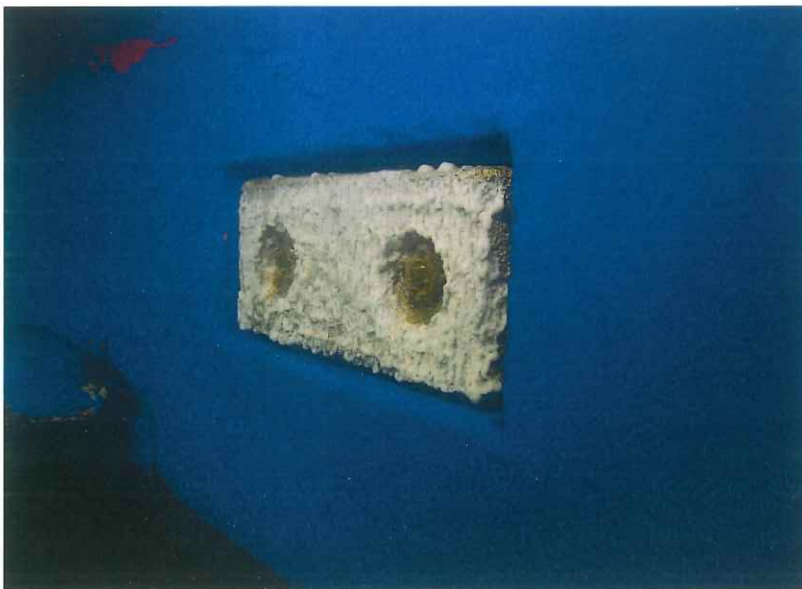
No 33

垂鉛板
