江田島市危険家屋除却補助に係る  
危険家屋認定事例集

土木建築部都市整備課

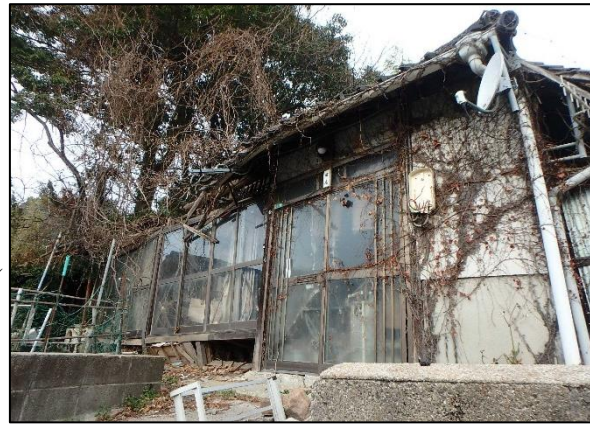
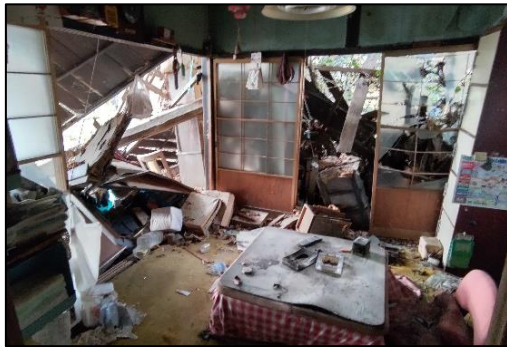
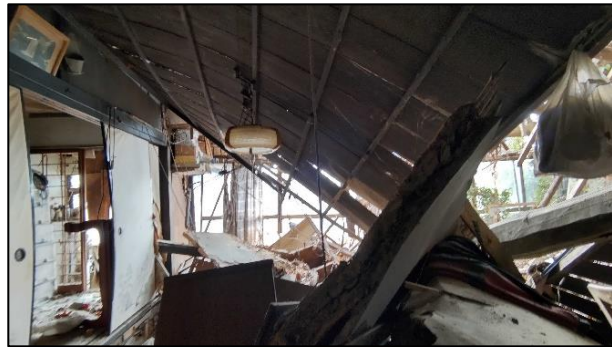
住宅の半分ほどの屋根・床が落下しており、主要な柱に傾きがみられる。

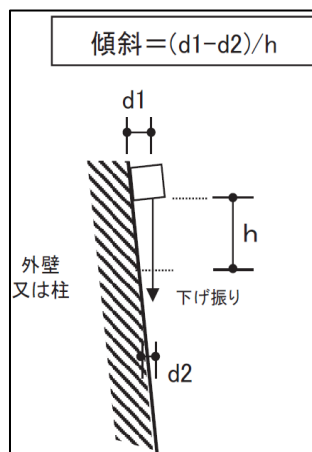
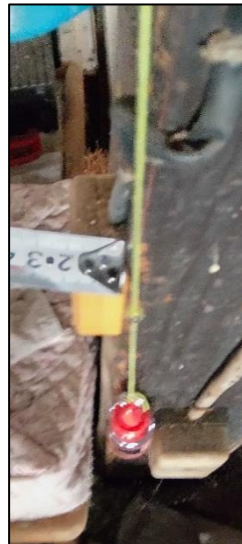
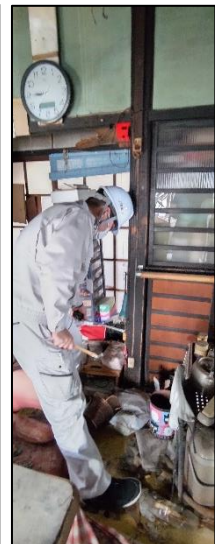
### 柱の傾きについて

複数の主要な柱の傾斜を測定し、右図の計算式により傾斜の数値を出し平均値を求める。

測定の結果、下表のbに該当し、住宅全体に中程度の傾きがあることが確認できた。

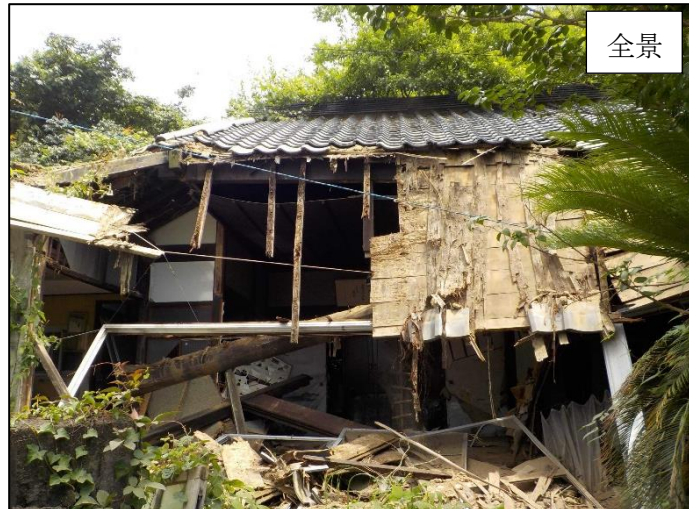
住宅屋根の一部や一面の壁が崩落しており、構造上主要な柱や梁が破損・落下しているため、立ち入り調査を行うには危険な状態である。目視判定により危険家屋に認定。

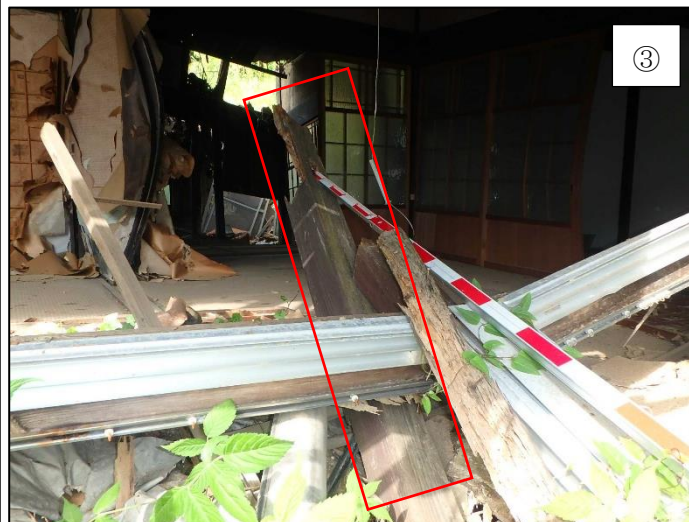
写真③：主要な柱が折れ、落下していることが確認できる。

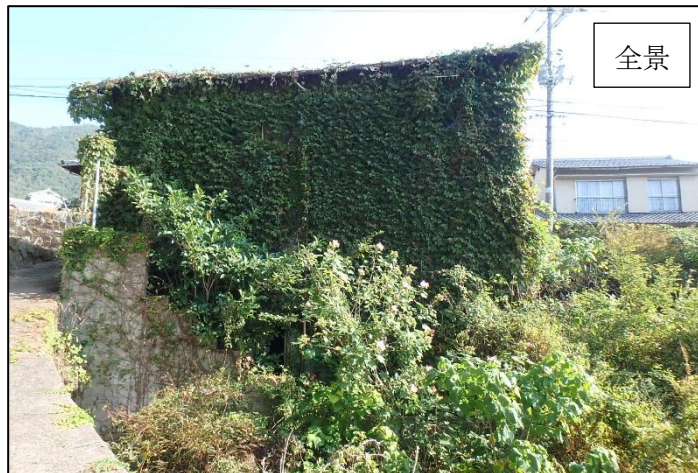
外観では破損状況が不明瞭だが、内部は柱や梁の傾斜が著しく、立ち入り調査を行うのは危険と判断。目視判定により危険家屋に認定。

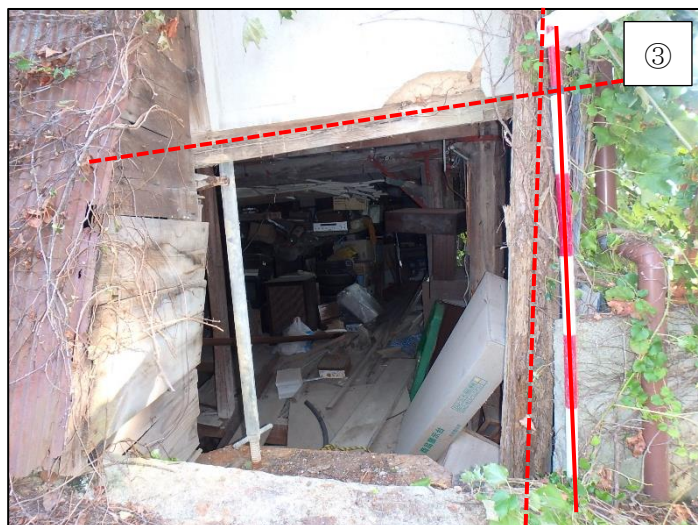
写真③：主要な梁と柱が大きく傾斜
