旧ユウホウ紡績工場跡地・社宅跡地拡大図

旧ユウホウ紡績工場跡地 地下構造物等調査結果

旧ユウホウ紡績工場跡地(盛土部分)掘削調査結果

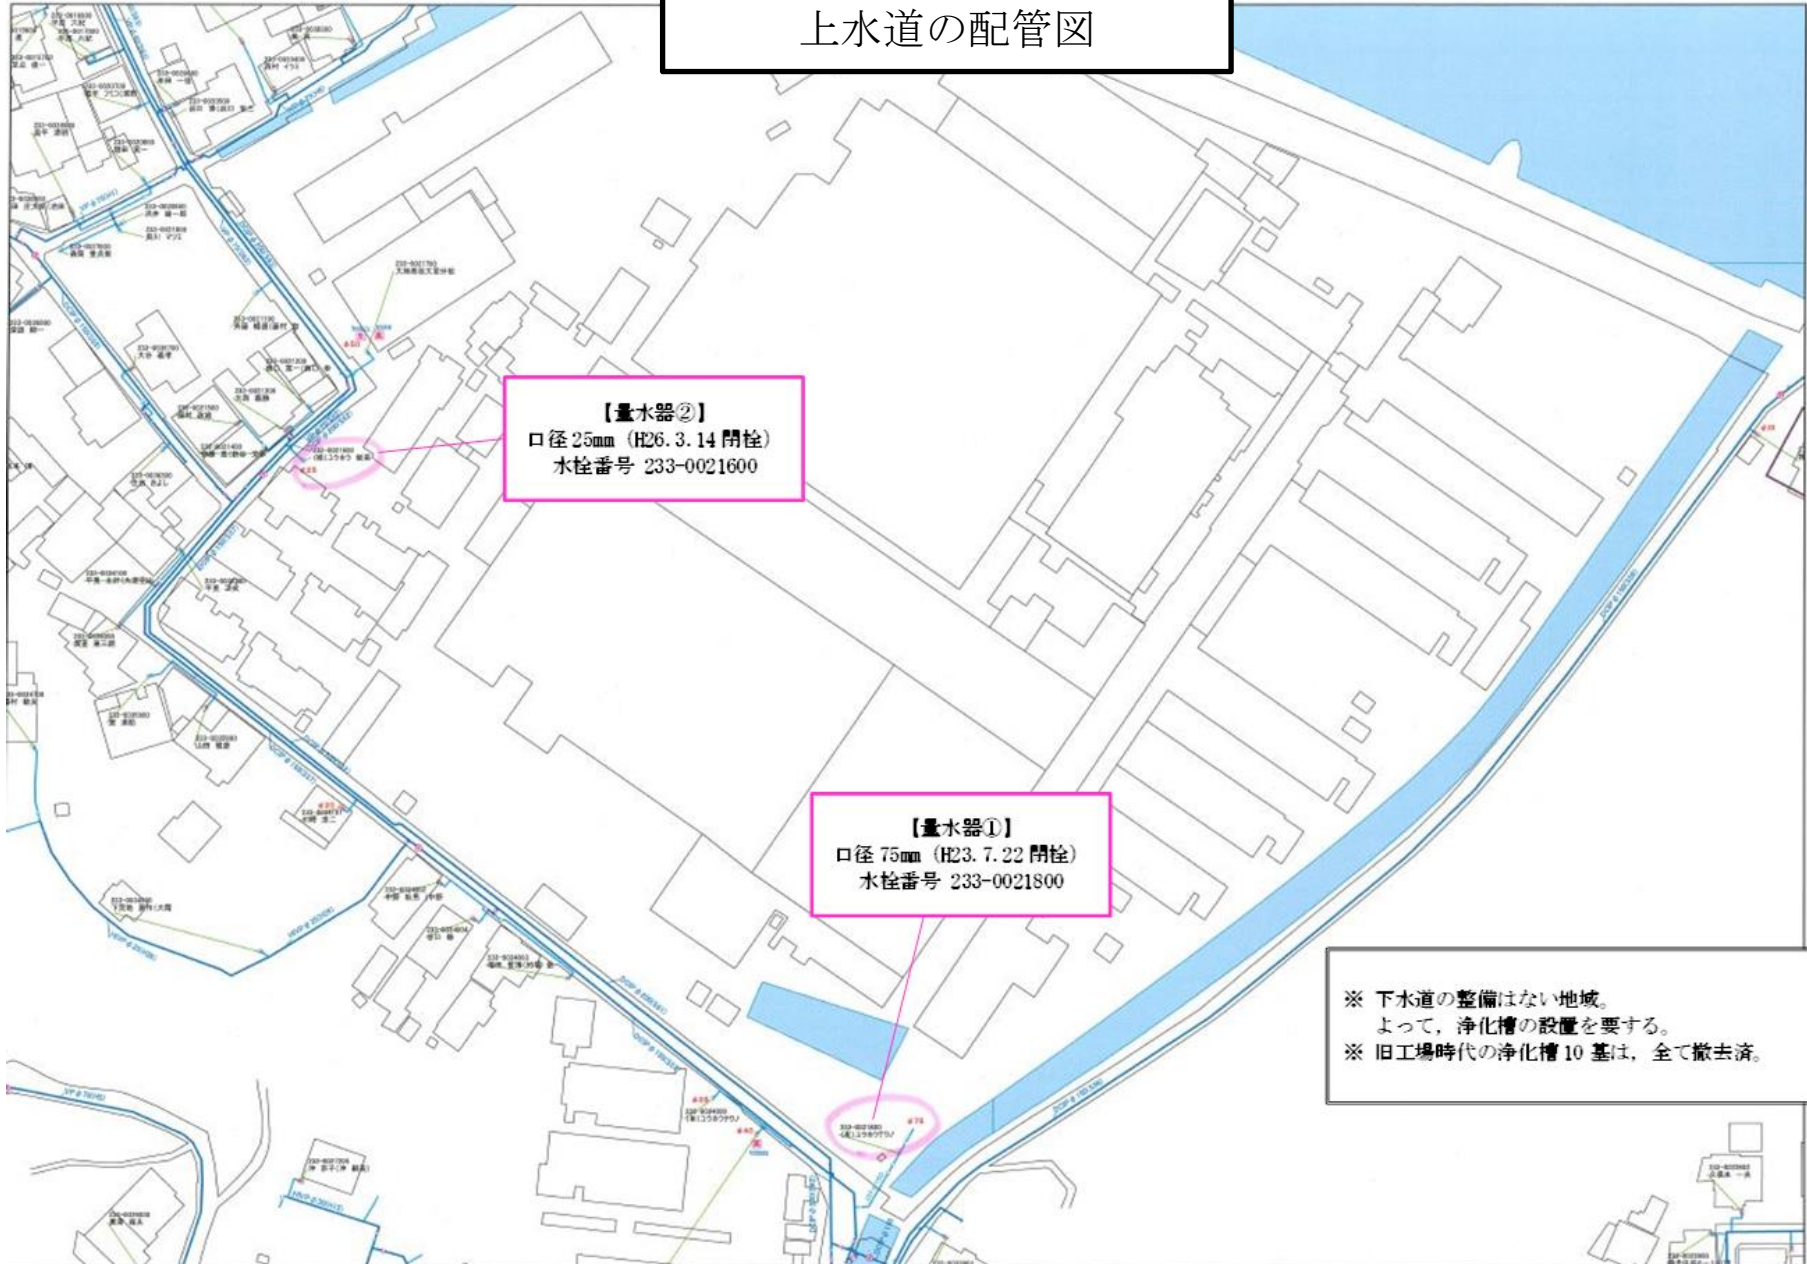
上水道の配管図

【量水器②】
口径 25mm (H26.3.14 閉栓)
水栓番号 233-0021600

【量水器①】
口径 75mm (H23.7.22 閉栓)
水栓番号 233-0021800

※ 下水道の整備はない地域。
よって、浄化槽の設置を要する。
※ 旧工場時代の浄化槽 10 基は、全て撤去済。

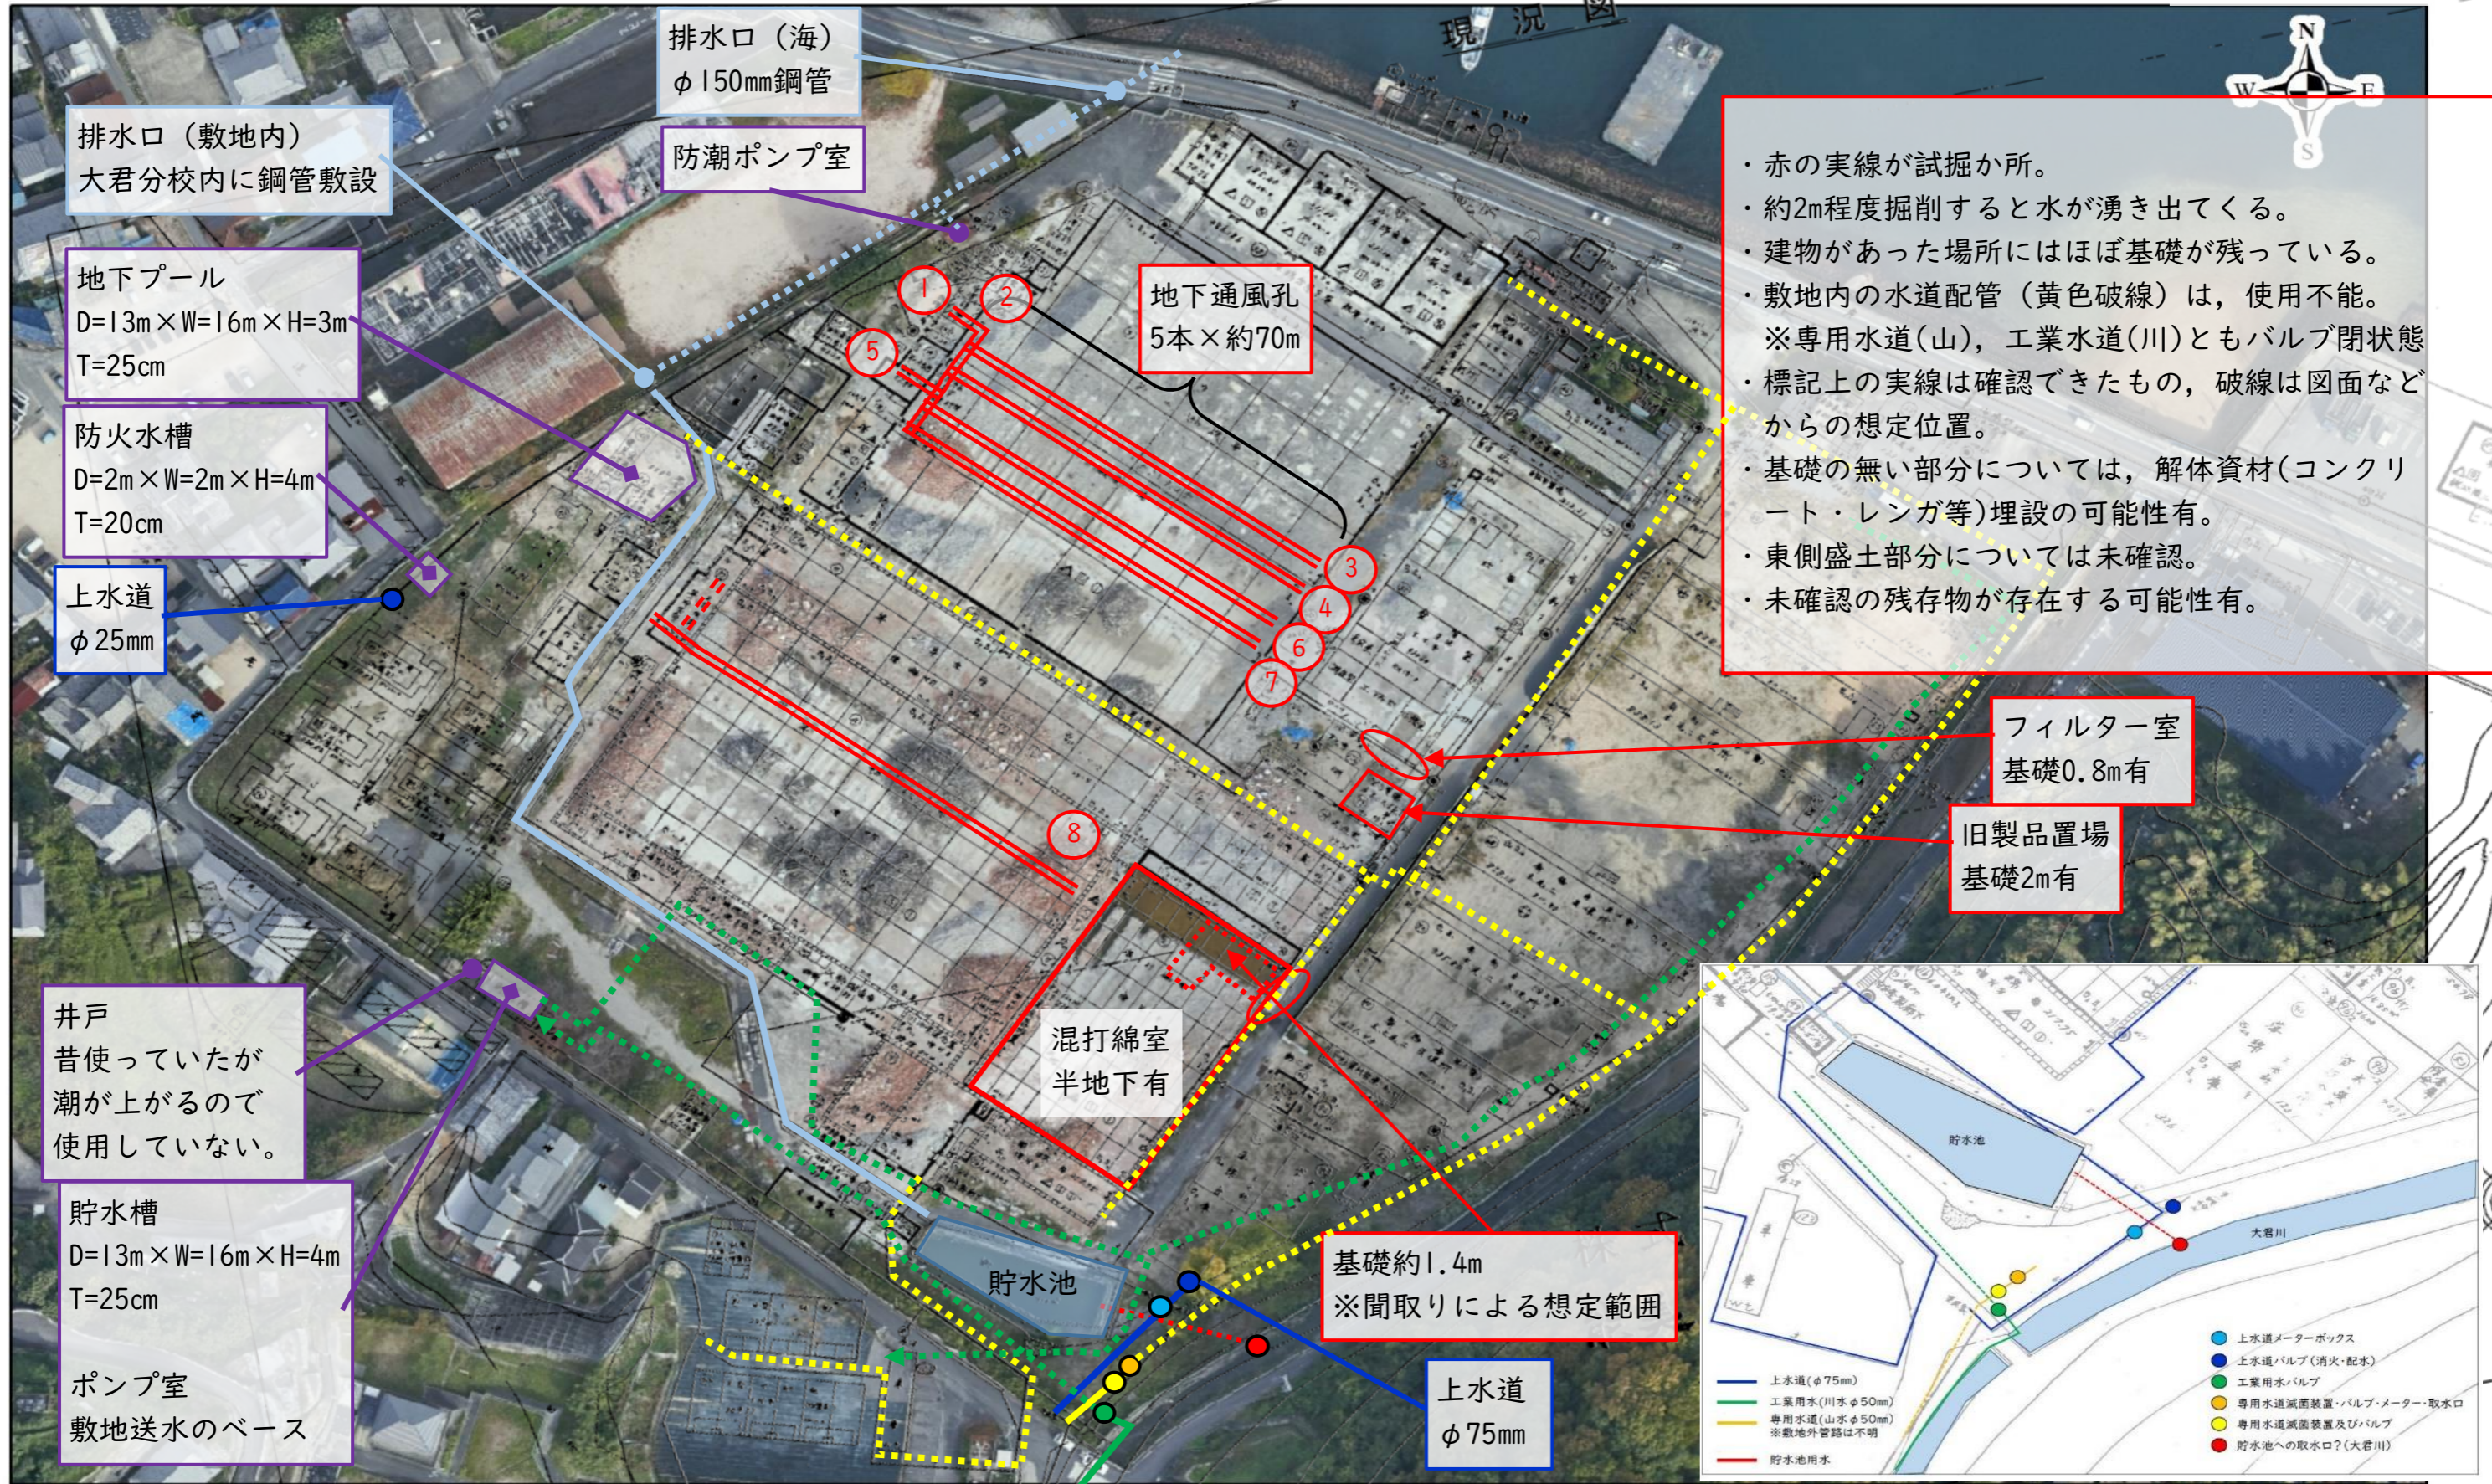
排水口（敷地内）
大君分校内に鋼管敷設

地下プール
D=13m×W=16m×H=3m
T=25cm

防火水槽
D=2m×W=2m×H=4m
T=20cm

井戸
昔使っていたが潮が上がるので使用していない。

貯水槽
D=13m×W=16m×H=4m
T=25cm

地下通風孔
5本×約70m

基礎約1.4m
※間取りによる想定範囲

- ・ 赤の実線が試掘か所。
- ・ 約2m程度掘削すると水が湧き出てくる。
- ・ 建物があった場所にはほぼ基礎が残っている。
- ・ 敷地内の水道配管（黄色破線）は、使用不能。
※専用水道(山), 工業水道(川)ともバルブ閉状態
- ・ 標記上の実線は確認できたもの、破線は図面などからの想定位置。
- ・ 基礎の無い部分については、解体資材(コンクリート・レンガ等)埋設の可能性有。
- ・ 東側盛土部分については未確認。
- ・ 未確認の残存物が存在する可能性有。

フィルター室
基礎0.8m有

旧製品置場
基礎2m有

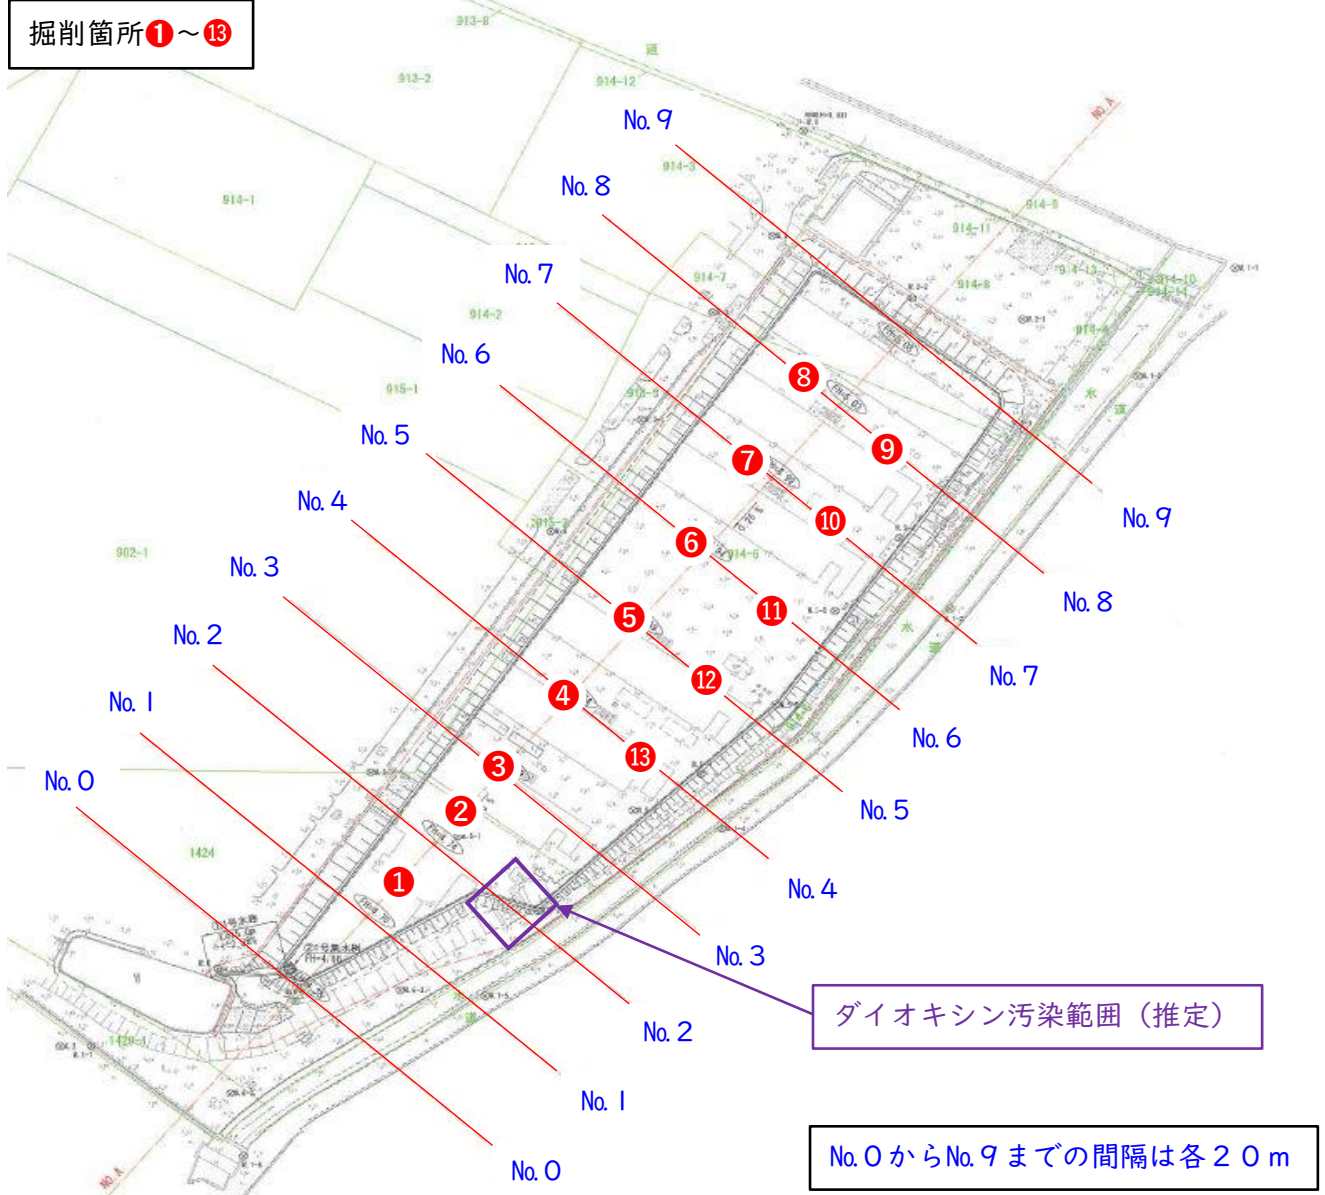
ダイオキシン汚染範囲(推定)

ダイオキシン基準不適合範囲

約 107 m²，汚染深度 0.5m，土量 53.4 m³

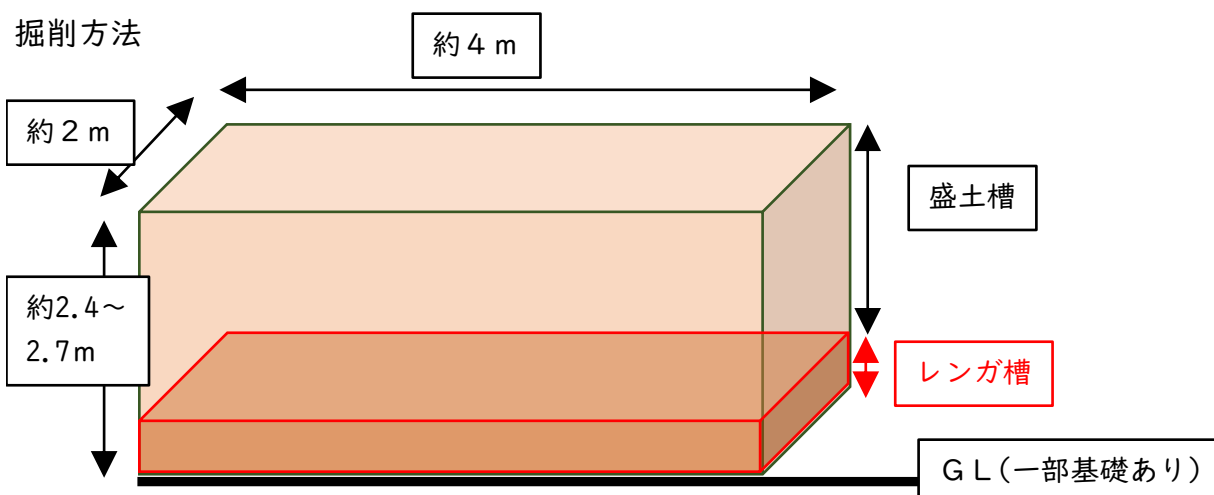
地点No.	GLレベル(m)	レンガ下限値(m)	レンガ上限値(m)	備考
①	2.40	2.40	1.80	2.4mで建物基礎有
②	2.40	2.40	1.80	
③	2.45	2.45	1.78	
④	2.54	2.54	1.81	
⑤	2.55	2.21	1.72	
⑥	2.55	2.25	1.87	
⑦	2.68	2.34	1.70	
⑧	2.65	2.50	1.87	
⑨	2.65	2.31	1.69	
⑩	2.68	2.33	1.76	
⑪	2.55	2.38	1.81	湧き水あり
⑫	2.55	2.35	1.79	
⑬	2.54	-	-	レンガは未検出

※レンガについては、細かく破壊されている。(詳細は別紙写真参照)
