# 可燃ごみの受入れ再開について

令和8年7月7日  
江田島市生活環境課

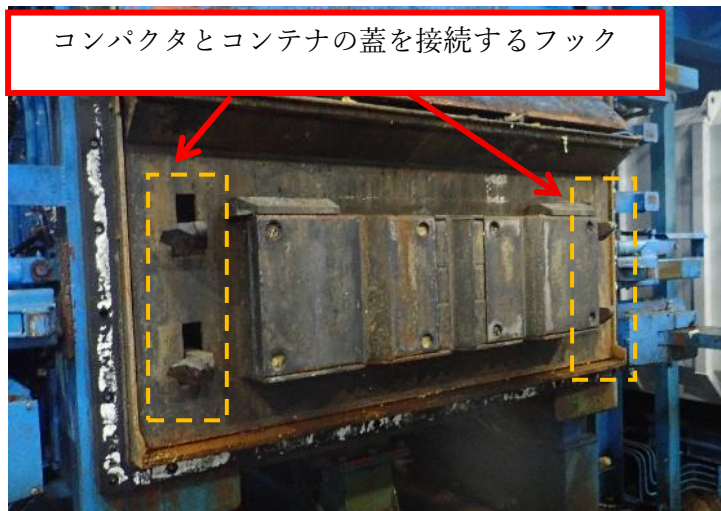
<p>コンパクトとコンテナの蓋を接続するフック</p>	<p><b>【故障の状況】</b></p> <p>コンパクトとコンテナの蓋を接続するフック（黄色の囲み）の信号が正常に送られなくなった。</p>
---	--

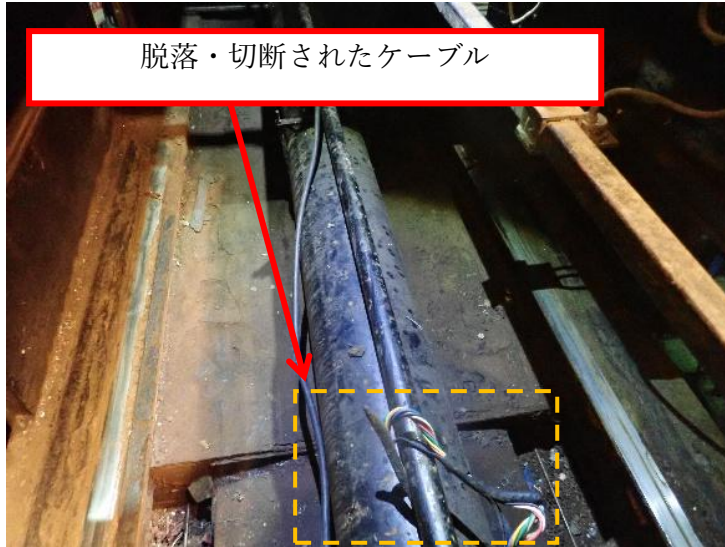
脱落・切断されたケーブル

このコンパクトとコンテナの蓋を接続するフックが正常に接続された信号を送るケーブルが、コンパクトの裏へ配線されており、ラムシリンダー上に脱落したことから、ケーブルが切断され、正常に信号が送れなくなったことが原因であると考えられました。

### 【故障の状況】

コンパクトの裏を撮影

ラムシリンダー上に脱落したことから、ケーブルが切断されたと考えられる。

ケーブルが脱落した原因については、不明である。

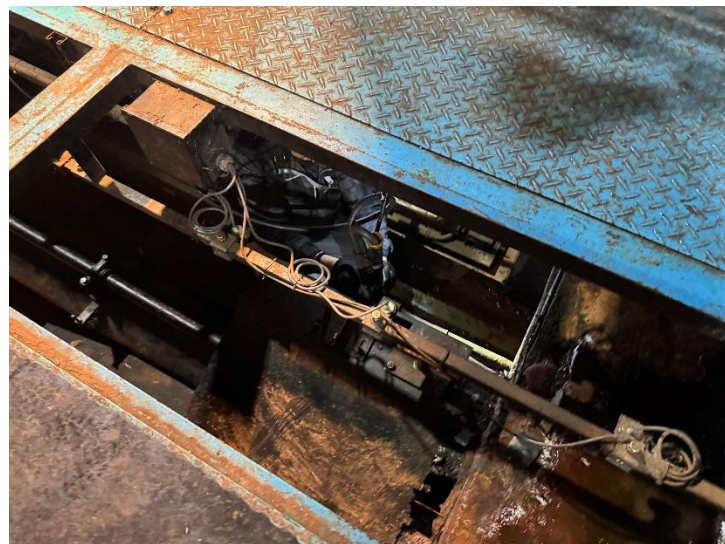
### 【復旧作業】

コンパクトの裏を撮影

ケーブルを新しいものに交換したことにより正常に信号が送られるようになった。
